## 內政部 函

主旨：檢送「空調家電安裝與維修空間規劃設計指導原則」及附錄如附件，請加強宣導並納入相關從業人員教育訓練，請查照。

## 空調家電安裝與維修空間規劃設計指導原則

## 從事冷氣維修作業發生感電致死職業災害

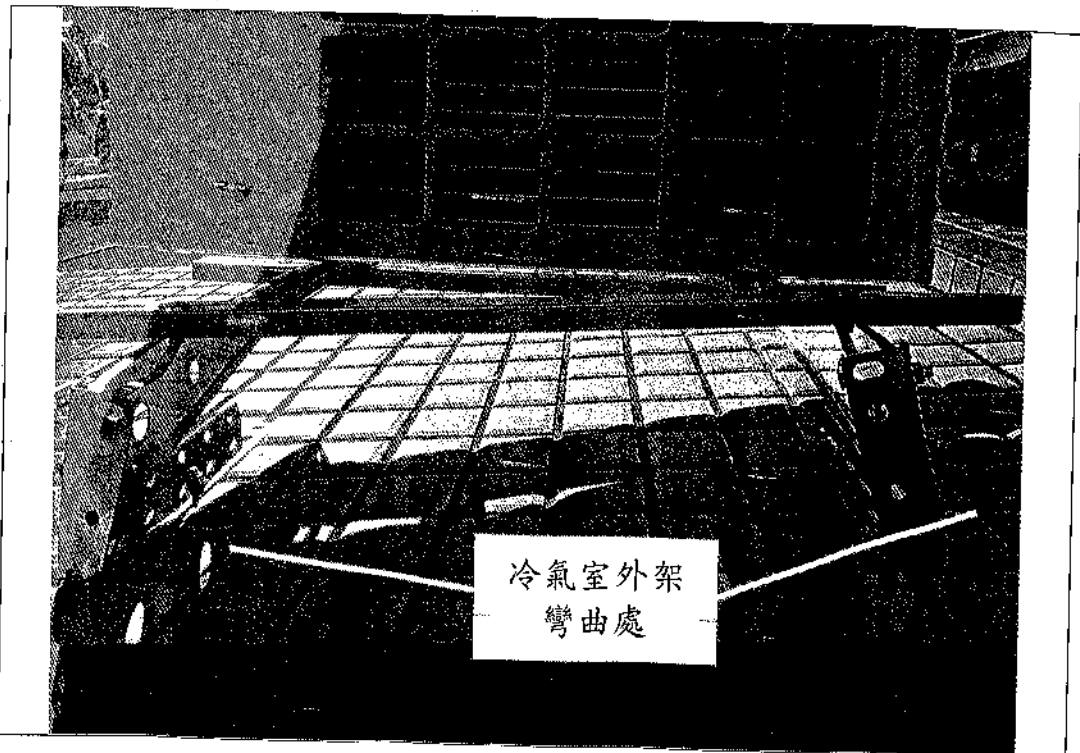
說明：災害發生當時，原固定於牆面之室外架，其鎖固於牆面之角鐵部分呈現90度彎折之情形，而冷氣室外機懸掛傾斜於4樓外牆。

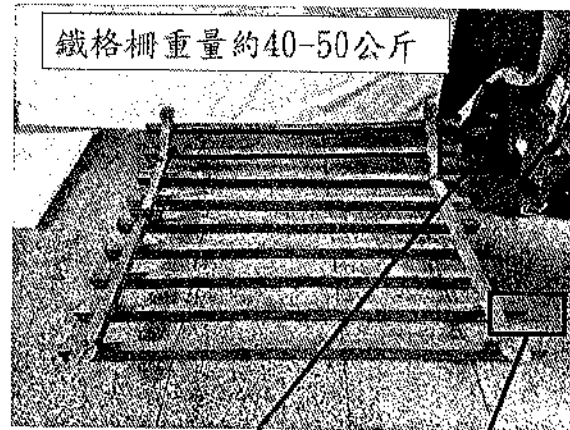
鐵格柵重量約40-50公斤
